# マツ並木の土塁を調べる(前編)

今回は、アカマツの根系調査において、掘った土塁の一部から、こぶし大の多くの川石が確認されたが、この理由については、文献等の史料でも明らかでなく、また、土塁の学術的調査なども行っていないことから、土塁の役割や機能及び時代区分等を解明するために実施した土塁の発掘調査の概要を2回にわけてお伝えします。

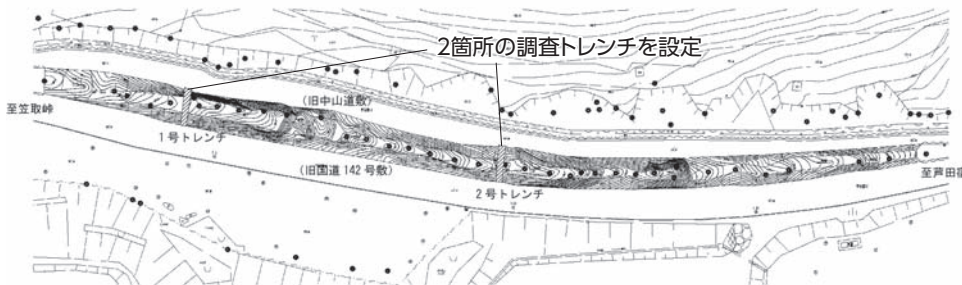
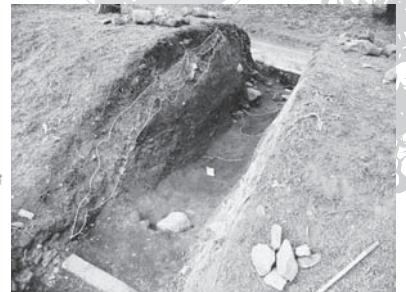
1号トレンチの全景  
(土層堆積状況 西面)

笠取峠側の比較的高い土塁に設定した1号トレンチは、6層に大別することができる。第2層は公園造成時などに盛り土されたものと考えられます。文献調査の成果と併せて考えると江戸後期の築造と推定できる土塁本来の盛土を確認することができました。
