マツ並木の土塁を調べる (後編)

前回の1号トレンチの発掘調査に引き続き、マツ並木にある土塁について、土塁の役割や機能及び時代区分等を解明するために実施した土塁の2号トレンチ発掘調査の概要をお伝えします。

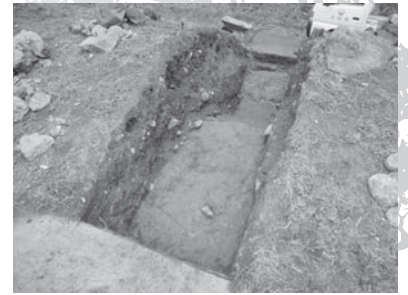
2号トレンチの様子

水っぽい粘土質な土。松かさ、砂、丸石が出てきた。中山道原道に付帯する土側溝跡の可能性もある。

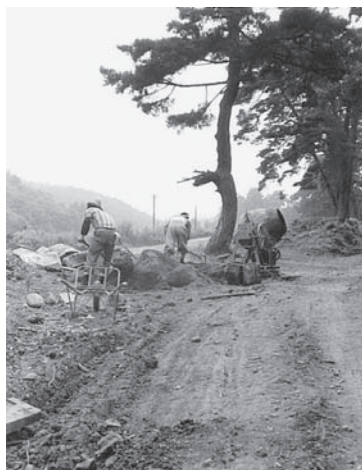
昭和42年国道工事写真

芦田宿寄りの土塁に設定した2号トレンチは、8層に大別することができる。第2～4層では、近現代産物が多く出土しました。昭和42年の国道改良工事の写真でも、土塁のような地形の盛り上がりはなかったもので、出土した産物はこの当時のものといえます。また、現道のレベルより低い箇所から、非常に硬い面を検出し、中山道の原道の可能性も考えられます。
